### RAPORTI I EKSPERTIT SHQYRTUES

Me datën: 01.12.2023, OE “PROARCHITECTURE”SH.P.K.”- Prishtinë, ka parashtruar ankesë me nr: 2023/0966, kundër njoftimit për rezultatet e vlerësimit artistik të Konkursit të projektimit, lidhur me aktivitetin e prokurimit: “Konkurs projektimi per Nderimin e QKMF Shtime” me nr. të prokurimit: "206-23-5282-2-2-3", iniciuar nga Autoriteti Kontraktues (AK) – MINISTRIA E SHËNDETËSISË.

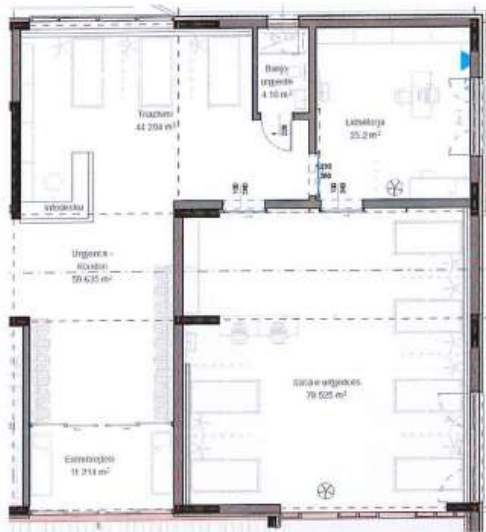
Figura 1: Dhoma e Triazhimit

Dhoma e triazhimit është projektuar në harmoni të plotë me kërkesat e detyrës projektuese dhe standardeve dhe praktikave të BE-së për objektet shëndetësore. Dhoma e triazhimit në rastin tonë ka lidhje direkt me hollin qendror dhe hyrjen e Urgjencës (për pranim të lehtë dhe të shpejtë të pacientëve) dhe lidhje direkt me Sallën e Urgjencës dhe Lidhe torën, si dhe në kuadër të saj

gjendet edhe Banjoja Urgjente. Pretendimi se dhoma e triazhimit duhet të ndahet është i paarsyeshëm dhe tregon mos-kompetencë profesionale në lëminë e objekteve shëndetësore, sepse të gjitha standardet dhe praktikat më të fundit të vendeve të BE-së e trajtojnë dhomën e triazhimit si një hapësirë e ndërmjetme mes pranimit të pacientëve dhe trajtimit të tyre në Sallën e Urgjencës apo Sallën e Monitorimit. Dhoma e triazhit e hapur ofron mundësi më të shpejtë të pranimit dhe monitorimit të gjendjes së pacientëve dhe i njëjti funksion kryhet për një personeli të vendosur në pranim-reception, i cili i pranon pacientët dhe në të njëjtën kohë e monitoron gjendjen e tyre dhe në raste specifike i bartë në Sallën e Urgjencës.

Sidoqoftë, nëse nga Autoriteti Kontraktues insistohej të mbyllet dhoma e triazhimit, atëherë ne e kemi lënë mundësinë që e njëjta të mbyllet me një mur në fazën e projektit kryesor.

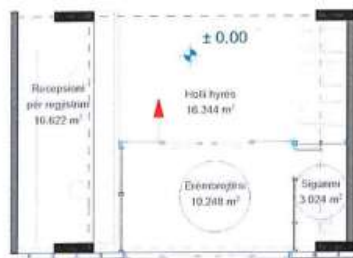
Figura 2: Erëmbrojtësi i QKMF-së

Ere mbrojtësi në hyrjen e Qendrës Kryesore të Mjekësisë Familjare është projektuar në bazë të standardeve të projektimit për këtë lloj të objekteve. Në kuadër të tij është vendosur edhe

sigurimi i objektit (i cili nuk është kërkuar në detyrën projektuese). Ere mbrojtësi (së bashku me sipërfaqen e sigurimit) i ka dimensionet 2.40m x 5.65m dhe sipërfaqe prej 13.56 m<sup>2</sup>. Sipërfaqja e erë mbrojtësit mund të rritet aq sa dëshirojmë, sepse mund të zgjerohet nga ana e hollit hyrës, mirëpo ne e kemi vlerësuar nga aspekti profesional se kjo sipërfaqe është e mjaftueshme dhe sipërfaqja tjetër është më e dobishme në hollin hyrës, ku mund të vendosen karrocat për të sëmurë, merren shërbimet nga recepsioni, etj.

Në këtë mënyrë, pretendimi për këtë erë mbrojtës është i paarsyeshëm, sepse aktualisht ne i kemi 13.56 m<sup>2</sup> (nga 15 m<sup>2</sup> sa kërkohen) dhe nëse AK insiston, mund të arrihen 15 m<sup>2</sup> apo më tepër.

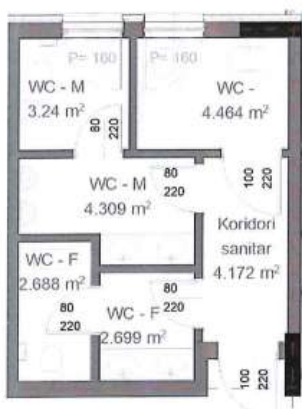
Figura 3: Grupi i nyjeve sanitare

Nyjet sanitare në të gjithë objektin e QKMFU-së janë të projektuara sipas të njëjtës skemë dhe bazuar në standardet dhe praktikatat ekzistuese për lloj të objekteve. Në secilin grup të nyjeve sanitare ekziston: 1 ËC për femra me lavaman dhe me para ËC me 2 lavamana, 1 ËC për meshkuj me lavaman dhe me para ËC me 2 pisoarë dhe 2 lavamanë, 1 ËC për të hendikepuar me lavaman. ËC-ja për të hendikepuar, në të gjitha praktikatat për të gjitha llojet e objekteve, mund të shfrytëzohet edhe si ËC për gjininë femërore (në rastin tonë shfrytëzohet si ËC e dytë për gjininë femërore), sepse llogaritet se shfrytëzues mësia e saj nga personat e hendikepuar është shume e vogël.

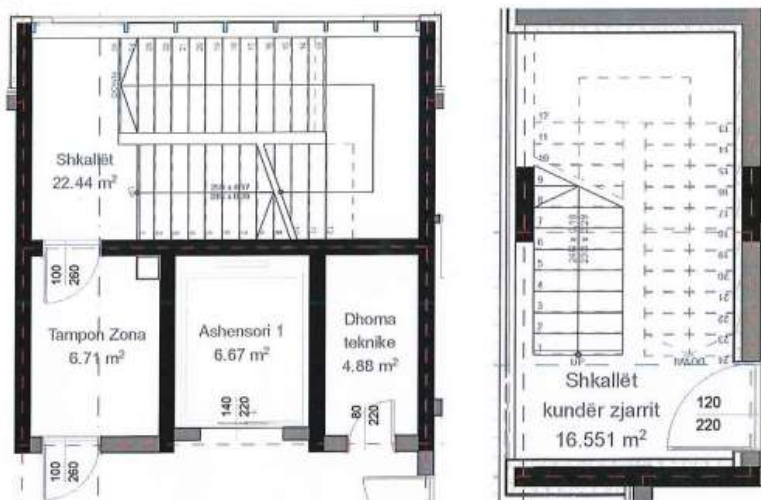
Figura 4: Trajtimi i Shkallëve Kundër Zjarrit

Objekti është projektuar në harmoni të plotë me të gjitha kërkesat, kriteret, standardet dhe legjislacionin për Mbrojtje Nga Zjarri. Objekti i projektuar i posedon 2 palë shkallë, secila etazhë është e ndarë në 2 sektore të zjarrit dhe i ka të parapara të gjitha masat e nevojshme për Mbrojtje Nga Zjarri.

Shkallët kryesore të objektit (shërbejnë edhe si shkallë emergjente) kanë hapje natyrore (dritare) në të gjitha etazhat (suterren, përdhesë dhe katin 1), e kanë tampon zonën me dimensione 2.20m x 3.05m (6.71 m<sup>2</sup>) (Rregullore Nr. 24/2012 Për Normat Teknike Për Mbrojtje Nga Zjarri Të Objekteve Të Larta, Neni 23, pika 1.1, 1.2, 1.3, 1.4), janë të pajisura me 2 palë dyer rezistente ndaj zjarrit dhe tymit, e kanë oxhakun ventilues në kuadër të tampon zonës, të gjitha në harmoni me Legjislacionin në fuqi për Mbrojtje Nga Zjarri.

Gjithashtu, objekti i ka të projektuara edhe shkallët e veçanta emergjente, të projektuara në harmoni të plotë me Rregulloren Nr. 24/2012 Për Normat Teknike Për Mbrojtje Nga Zjarri Të Objekteve Të Larta, Neni 20, Neni 21 dhe Neni 22).

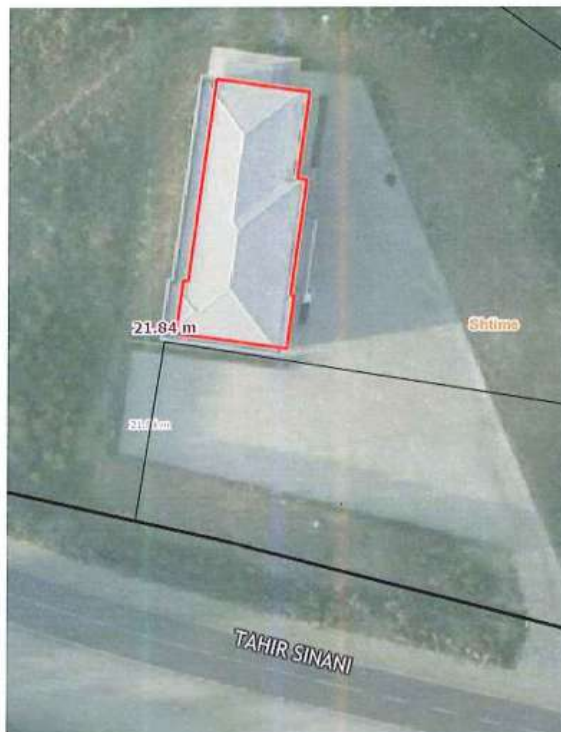
**Argumenti 1:** Operatori Ekonomik 1412 (tashmë me identitet të zbuluar N.N.SH. “Vizion Project”) ka bërë paraqitje të gabuar-devijuar të parcelës kadastrale, respektivisht e ka paraqitur parcelën kadastra le 00006-3 me te madhe se sa është zyrtarisht. Kjo paraqitje lajthitëse e parcelës kadastrale është bërë në kufirin kadastral përgjatë rrugës magjistrale “Tahir Sinani”, me ç ‘rast është zgjeruar ky kufi përgjatë tërë gjatësisë së tij përreth 11 metra. Në këtë mënyrë, Operatori Ekonomik 1412 (tashmë me identitet të zbuluar N.N.SH. “Vizion Project”) me apo pa qëllim, i ka ndryshuar të dhënat reale të parcelës kadastrale 00006-3, në mënyrë që ta realizoj një formë të objektit, të cilën realisht nuk e zë fare kjo parcelë. Edhe pas

devijimit të kufirit të parcelës kadastrale nga ana e rrugës “Tahir Sinani”, Operatori Ekonomik 1412 (tashmë me identitet të zbuluar N.N.SH. “Vizion Project”) ka vazhduar me shkelle të Detyrës Projektuese dhe Dokumenteve tjera planifikuese, sa i përket vendosjes së Vijës Ndërtimore. Sipas detyrës projektuese të konkursit kërkohet: “....– *Distanca nga rruga ekzistuese duke iu referuar gjendjes faktike harmonizim me tërësinë ndërtimore në parcelë dhe rrethinë*,...” (Kapitulli: Kushtet ndërtimore, faqe 25). Objekti publik më i afërt dhe i cili është ndërtuar në kuadër të parcelës tonë 00006-3, është Stacioni i Policisë së Shtimes, i cili është vendosur në vijën ndërtimore përgjatë rrugës magjistrale “Tahir Sinani”, sikurse rasti i objektit të QKMFU-së. Ky objekt është i larguar nga kufiri kadastral i parcelës kadastrale 00006-3 (kufiri kadastral mes rrugës “Tahir Sinani” dhe parcelës kadastrale 00006-3) 20 metra. Gjithashtu, kriteret e planifikimit në vendin tonë, e sugjerojnë një largim të objekteve prej 20 metra nga kufiri kadastral përgjatë të gjitha magjistrave në Kosovë.

Figura 7. Distanca e objektit ekzistues – Stacionit të Policisë së Shtimes – nga rruga “Tahir Sinani”

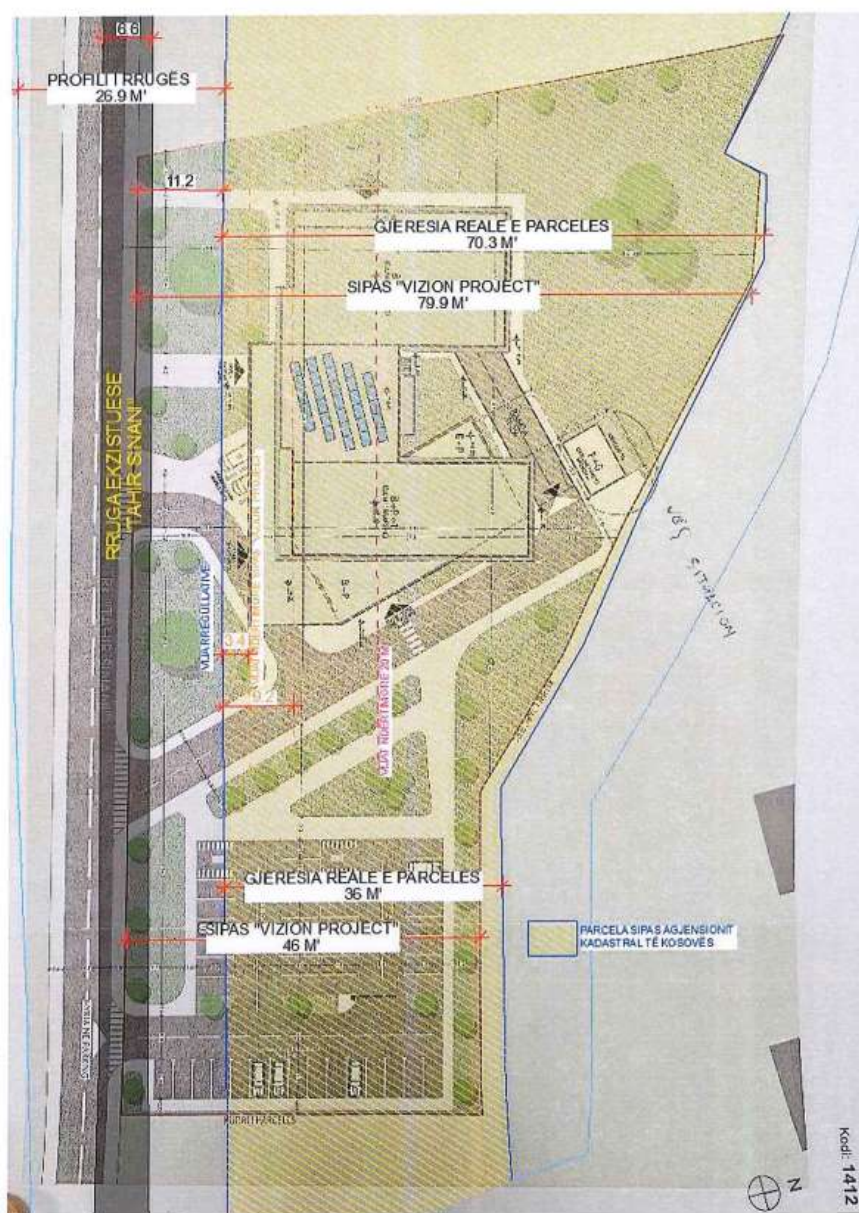
Operatori Ekonomik 1412 (tashmë me identitet të zbuluar N.N.SH. “Vizion Project”) në projektin ideor për QKMFU të dorëzuar në këtë konkurs e ka vendosur objektin në Vijë Ndërtimore prej 3.40 metrave nga kufiri kadastral (nga Vija Rregullative), ndërsa në paraqitje grafike në kuadër të Situacionit, jo vetëm që e ka paraqitur të pasaktë kufirin e parcelës

kadastrale, mirëpo edhe dimensionin prej ku tërhiqet Vija Ndërtimore e ka paraqitur prej pjesës së asfaltuar të rrugës, që është jashtë çdo kriteri të planifikimit me të gjitha dokumentet planifikuese të vendit tonë (dëshmi: Udhëzimi Administrativ MMPH-Nr. 08-2017 Për Normat Teknike Të Planifikimit Hapësinor (Kapitulli: Zonat, faqe 39, pika 2.2. “**Vija Rregulluese (VRR): paraqet largësinë nga kufiri i parcelës kadastrale të paraparë për ndërtimin e infrastrukturës teknike, në të cilën nuk lejohet asnjë lloj ndërtimi**” dhe pika 2.3. “**Vija Ndërtimore: paraqet largësinë nga kufiri i parcelës kadastrale dhe vija rregulluese në të cilin lejohet ndërtimi i sipërfaqes së përgjithshme të shfrytëzueshme.**”)

Në këtë mënyrë, Operatori Ekonomik 1412 (tashmë me identitet të zbuluar N.N.SH. “Vizion Project”) me apo pa qëllim e ka lajthitur komplet madhësinë e parcelës kadastrale 00006-3, ka prezantuar të dhëna të pasakta për kufijtë kadastral të parcelës kadastrale 00006-3 dhe mbi bazën e këtyre pasaktësive e ka projektuar komplet objektin, e ka pozicionuar objektin në vijën ndërtimore në kundërshtim me rrethinën dhe në kundërshtim me normat e planifikimit hapësinor. Si rezultat, objekti i propozuar nuk përkon fare me këtë parcelë kadastrale dhe i njëjti nuk mund të zbatohet në kuadër të kësaj parcele kadastrale dhe si i tillë është i pavlefshëm.

Figura 8. Situacioni me të dhëna të devijuara i Operatorit Ekonomik 1412 (tashmë me identitet të zbuluar N.N.SH. “Vizion Project”) dhe me të dhëna reale nga Agjensioni Kadastral i Kosovës

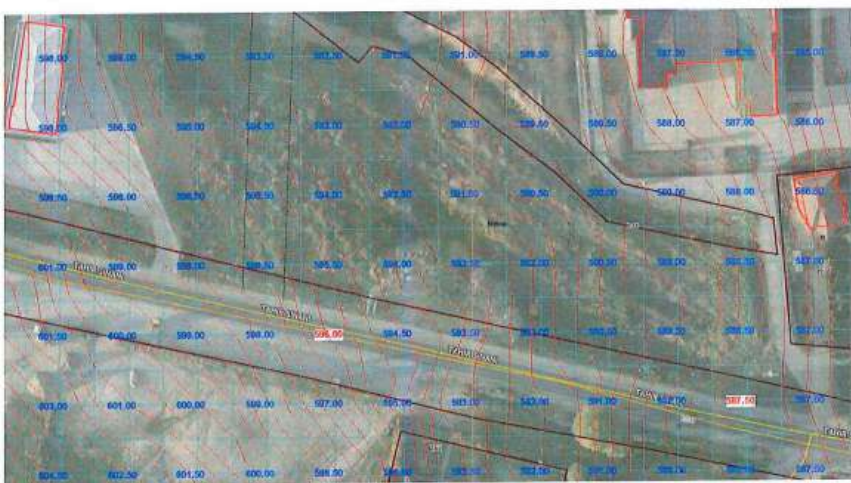
**Argumenti 2:** Operatori Ekonomik 1412 (tashmë me identitet të zbuluar N.N.SH. “Vizion Project”) nuk e ka marrë parasysh gjendjen ekzistuese dhe konfiguracionin ekzistues të terrenit, respektivisht ka projektuar në terren të rrafshët, ndërsa terreni ekzistues e ka një pjerrtësi shumë të theksuar.

Sa për informim, disniveleli i parcelës mes pikës fillestare të parcelës dhe asaj përfundimtare, është 8.50 metra.

Projektimi në terren të rrafshët e bën të pavlefshëm këtë propozim, sepse disniveleli prej 8.50 metra, në asnjë rrethanë nuk mund të trajtohet si i rrafshët dhe ndikon në shtrirjen dhe organizimin e objektit, shtrirjen dhe organizimin e rrugëve dhe shtigjeve të këmbësorëve, shtrirjen, organizimin dhe qasjen në parkingje, etj.

Figura 9. Gjendja ekzistuese e terrenit, me izohipse

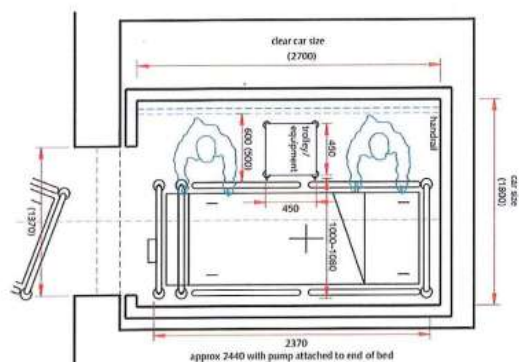
**Argumenti 8:** Operatori Ekonomik 1412 (tashmë me identitet të zbuluar N.N.SH. “Vizion Project”) nuk e ka trajtuar në formë adekuate pjesën e ashensorëve, në bazë të kriterëve dhe praktikave më të mira për këtë lloj të objekteve. Nga paraqitja shumë e mangët grafike (mungon dimensionimi i dyerve dhe dritareve, që për këtë fazë të projektit duhet të bëhet) vërehet se dyert e ashensorëve janë të ngushta dhe të pamundshme për personat me nevoja të veçanta. Gjithashtu, edhe dimensionet e kafazit të ashensorëve duken të vogla, për funksionim komod dhe afatgjatë të tyre, kur merret parasysh fakti ashensori duhet të shërbejë për futje në te të pacientëve me shtrat mjekësor dhe me shoqërues. Gjithashtu, gjerësia e korridorit para ashensorit, në Katin 1, është shumë e ngushtë dhe e pamundës për hyrjen apo daljen e pacientëve me shtrat mjekësor.

Figura 10. Ashensor i rekomanduar për objekte shëndetësore

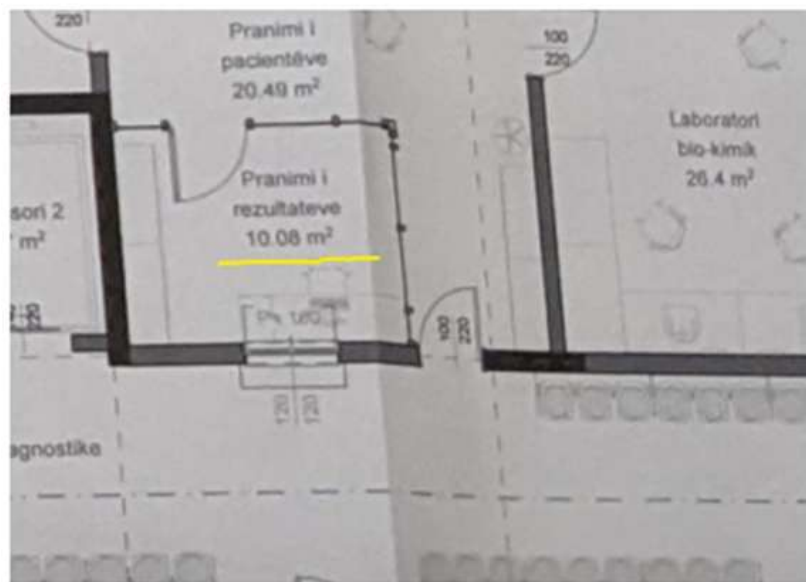
Eksperti teknik, gjatë analizimit të vërejtjeve të dhëna në vlerësimin e projektit të OE ankues 8485 ka vërejtur se; Në vërejtjen numër 2 “ Kthina për administrim të laboratorit mungon”. Sipas detyrës projektuese është përcaktuar kërkesa si, Laboratori - Hapësirë pune për administrim të laboratorit (min.) 8m<sup>2</sup> , në lidhje përmes sportelit me korridorin për marrjen e rezultateve të analizave. Nga projekti i dorëzuar i OE vërehet se kjo Hapësirë ( kthina) për administrim të laboratorit është paraparë sipas detyrës projektuese. Andaj kjo mangësi e cekur në raportin e vlerësimit është e paqëndrueshme. Fig. nr.1 Kthina për administrim të laboratorit.

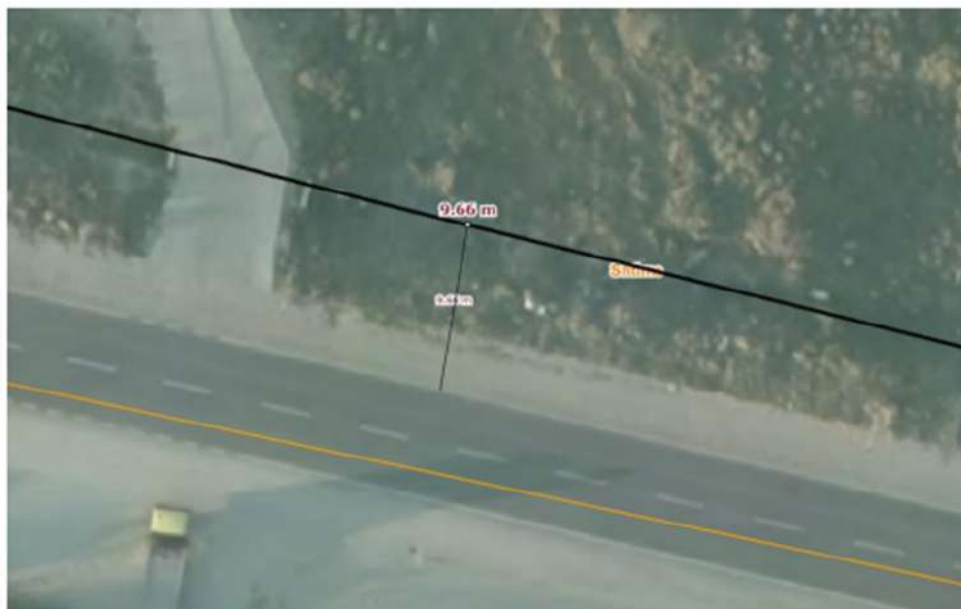
**Përgjigje-Argumenti 1:** Është plotësisht i bazuar dhe argumentuar sepse nga projekti i OE fitues 1412 shihet qartë se nuk është respektuar kërkesa nga FDT – Kushtet Ndërtimore - distanca nga rruga ekzistuese duke iu referuar gjendjes faktike harmonizim me tërësinë ndërtimore në parcel dhe rrethine, pasi që objekti publik më i afërt i cili është i ndërtuar në të njëjtën parcelë ka një largësi prej 20 metra nga kufiri kadastral mes rrugës Tahir Sinani, në situacionin e paraqitur nga OE fitues shihet se objekti është i vendosur në afërsi prej afërsisht 3.5 metra nga kufiri kadastral ( vija rregullative). Në situacionin e paraqitur nga OE fitues distanca për vijën ndërtimore është marrë nga pjesa e asfaltuar e rrugës dhe jo nga kufiri kadastral i rrugës Tahir Sinani dhe parcelës 00006-3 që realisht ka ndikuar që të jepet një pasqyrë jo reale e vendosjet së objektit në parcelë.

Fig.2 Dëshmit matjert nga Gjeoportali për largësinë në mes të pjesës së asfaltuar dhe kufirit të parcelës P0006-3.
